Problemen paspop: Oplossingen.

Door het transport wil het wel eens voorkomen dat het lijkt alsof uw paspop niet in orde is. In deze handleiding laten wij zien wat u hier zelf aan kunt doen. Op deze manier hoeft de paspop niet opgehaald te worden en hoeft u de paspop geen dag langer te missen en dat is toch veel prettiger!

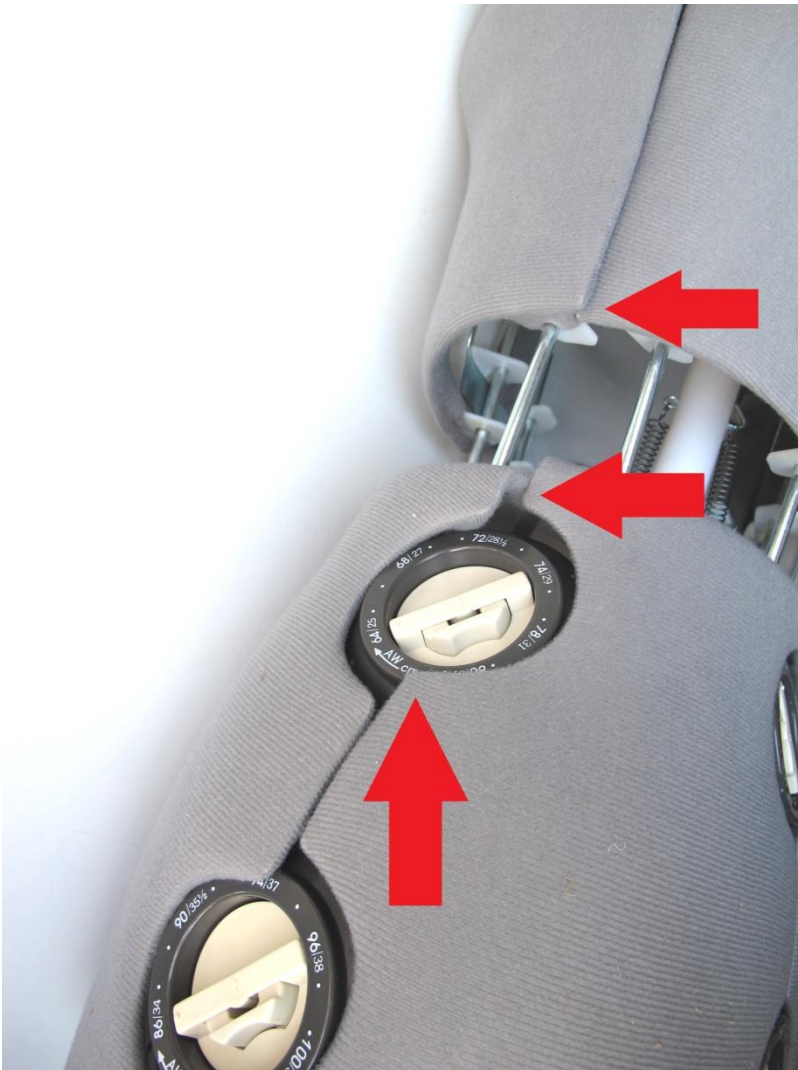
Op de eerste foto ziet u dat het bovendeeel en het onderdeel niet meer aansluiten.

Probleem 1: Bij het bovendeeel is de ene helft over de andere geschoven. Dit is pas goed zichtbaar als u de ruglengte van de paspop op maximaal zet.

Probleem 2: Bij het onderste deel zit het ene deel veel hoger dan het andere deel.

Dit lost zich meestal vanzelf op als u aan de knoppen voor de juiste maat instelling gaat draaien. Mocht het probleem blijven bestaan dan lost u het op dezelfde manier op als probleem 3.

Meestal wordt het probleem veroorzaakt doordat de stangen die boven- en onderdeel verbinden (de binnenin de pop zitten) niet goed in de gaten vallen (zie foto). Door met uw hand binnenin de

pop te gaan kunt u de stang weer in de juiste positie duwen. Als deze weer in de juiste positie staan moet u de ruglengte gewoon weer op de juiste maat kunnen zetten zonder dat de paspopdelen scheef trekken. Let op: er zijn 8 stangen om te controleren!

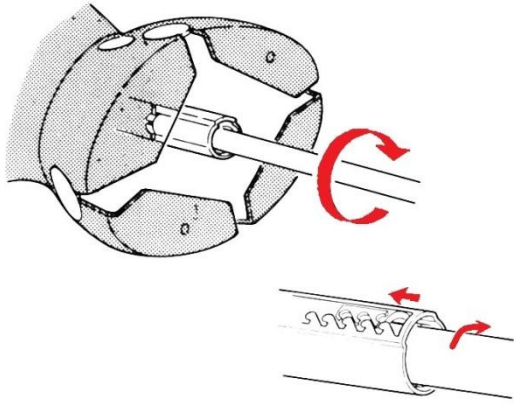
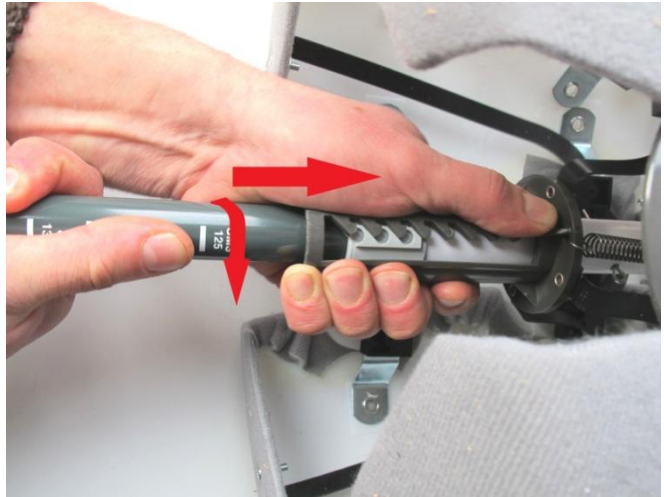
U begint altijd met de ruglengte maximaal te zetten, zodat u ook binnenin de pop kunt kijken. Dat doet u als volgt:

Op deze foto ziet u dat de Ruglengte op de maximale stand is gezet. Voor de duidelijkheid is de stang er uit gehaald.

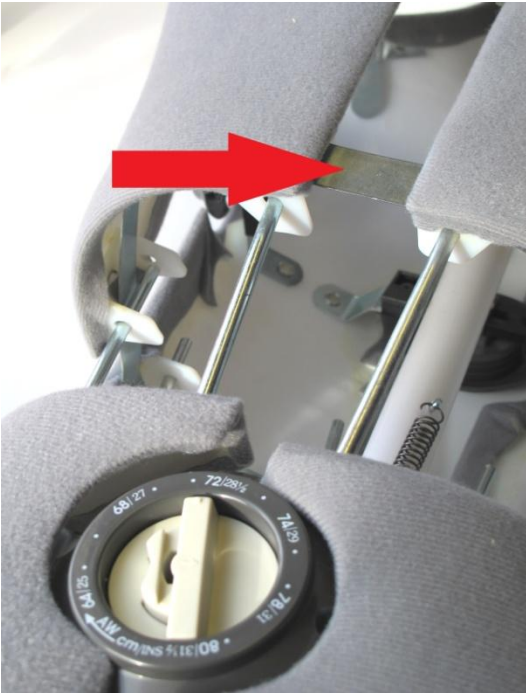
De delen van de pop worden bij elkaar gehouden door metalen strips die aan de binnenzijde achter de stangen langs lopen. Aan de buitenkant ziet u die strips tussen de paspop delen als ze van elkaar schuiven wanneer u aan de maatknoppen draait.

Foto 1 en 2 (hierboven): buitenkant. Foto 3 en 4 (hieronder): binnenkant.

Deze strips kunnen verbogen zijn geraakt door het transport. Met de hand buigt u ze terug in de juiste positie. Controleer daarbij of ze inderdaad achter de stang blijven zitten (zoals op foto 3 en 4).
